**Avis sur l'absence de carrières et
sur les risques liés au projet de démolition
de l'immeuble sis au
2 rue Cavé et 25 rue Stephenson (Paris 18^{ème})**

Diagnostic géotechnique (mission G5)

Dossier BGE1.B.0318

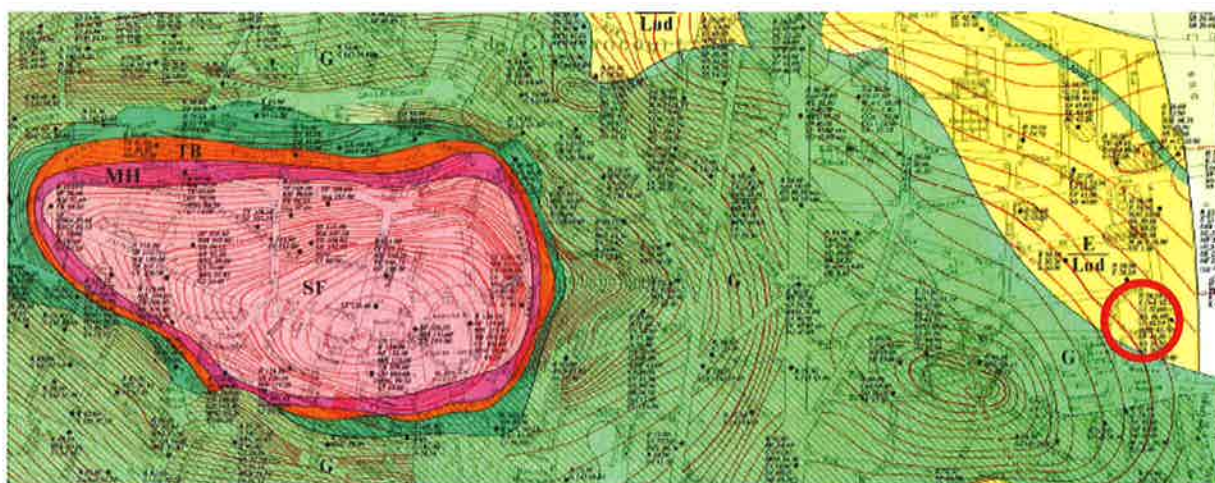
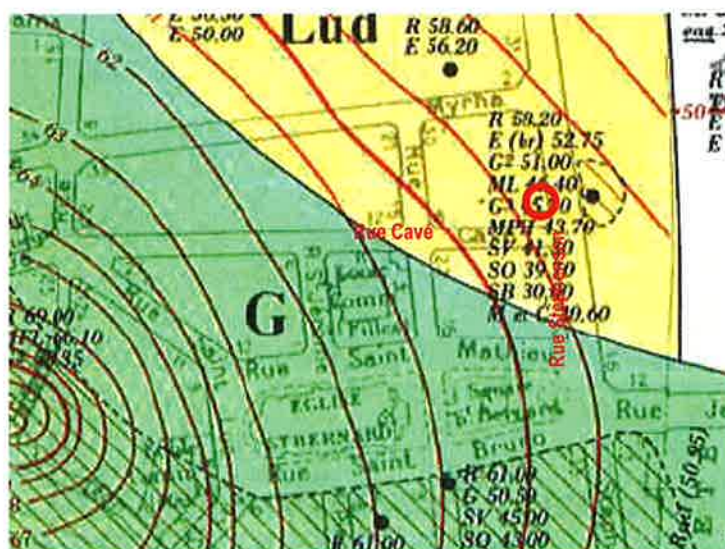
Le fond topographique (courbes de niveau) de la carte géologique du 18^{ème} arrondissement (extraits ci-dessous) montre que l'immeuble se situe sur le versant Nord-Est de la butte Montmartre ; ceci se traduit, pour la rue Cavé (qui est sensiblement orientée Ouest-Est), par une pente vers la rue Stephenson et, pour cette dernière (sensiblement orientée Sud-Nord), par une pente vers le Nord.

L'immeuble se trouve ainsi à l'intersection de deux rues pentues.
