**Note d'étape au 31 mai 2013
pour la façade du fond du Jardin Bashung
(immeuble 14 rue Affre/3-5 rue Saint Bruno)**

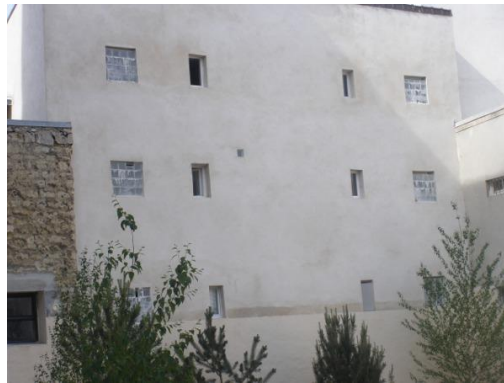
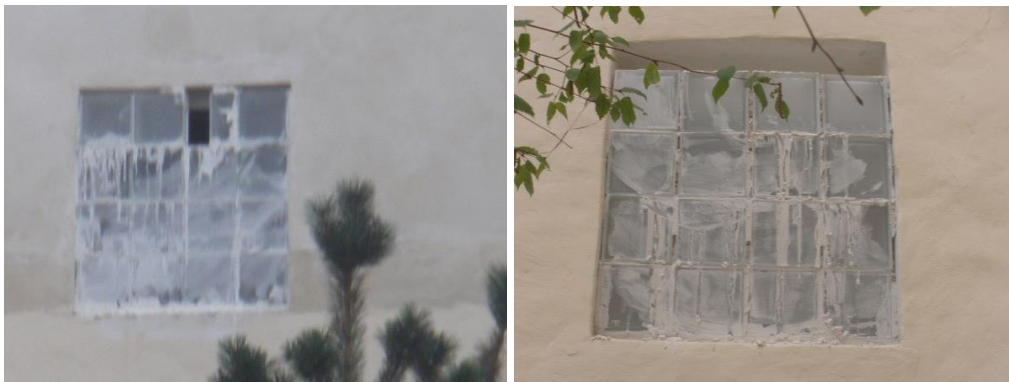
fig. 1, 2 et 3

L'image actuelle de la façade est due à une opération de reconfiguration et d'uniformisation des ouvertures préexistantes menée en 2009 par la SCI propriétaire sans autorisation préalable et suivie en 2012 par la pose de pavés de verre de l'intérieur dans les ouvertures (*fig. 2 et 3*).

L'opération de reconfiguration et d'uniformisation de la façade ayant été menée sans déclaration préalable, la pose de pavés de verre est le résultat d'une procédure de régularisation mal engagée qu'il apparaît aujourd'hui nécessaire et possible de réenclencher.

Compte tenu du caractère impraticable et inopérant de la pose de pavés de verre telle qu'elle a été présentée par la SCI Les Oliviers dans la déclaration préalable du 15 février 2011, et du résultat préjudiciable de cette opération, tant sur le plan de la salubrité des huit appartements précités dont les pièces d'eau (cuisine, salles de bains ou WC) sont privées des jours ouvrants en hauteur qu'elles possédaient depuis l'origine de l'immeuble jusqu'en 2011 pour six d'entre eux, les deux du rez-de-chaussée en ayant été dépossédés dans les années 1960 lors de la construction du hangar démolé en 2009, que sur le plan de l'esthétique du jardin Bashung occupant désormais l'espace de cet hangar et dont la façade examinée constitue le fond, il est préconisé :

- Renoncement par la SCI Les Oliviers à son projet et à l'exécution des travaux présentés dans sa déclaration préalable du 15 février 2011, autorisés par décision de non opposition du maire de Paris du 9 mai 2011 ;
- Retour au temps T de la demande de régularisation et étude approfondie en vue d'une nouvelle déclaration préalable ;
- Entre-temps, dépose des pavés de verre ; nettoyage et reprise des tableaux existants.

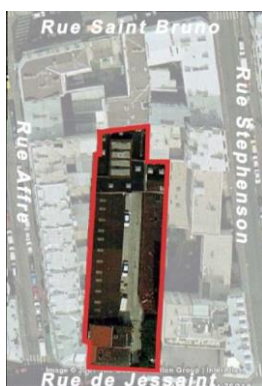
fig. 4

- visité les intérieurs à deux reprises (en été et en hiver) ;
- étudié aux Archives de Paris (bd Serrurier) les divers stades de construction et démolition dans l'îlot constitué par les rues St Bruno, Affre, de Jessaint et Stephenson (*fig. 4*) ;

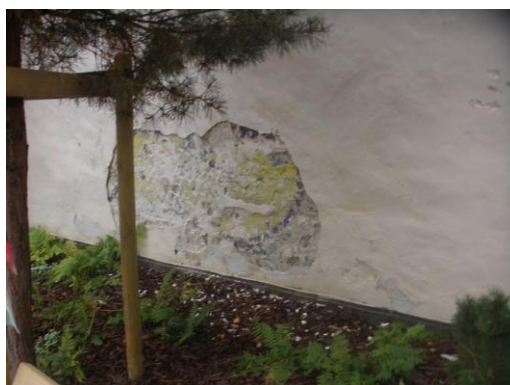
fig. 5

Il sera par ailleurs proposé à la SCI Les Oliviers de ravalement à titre amiable la partie en pied de façade du mur mitoyen, dont le ravalement de 2012 effectué par la Société COLOMBO sous la responsabilité de la Mairie de Paris est aujourd'hui très dégradé (*fig. 5*) et, au besoin, de vérifier par sondage l'incidence de la plantation d'arbres à moins de deux mètres du mur concerné (*fig. 6*).
